ARKEOLOGISK UTREDNING

Inför detaljplaneläggning Skummeslöv 5:2

Halland, Laholms kommun, Skummeslöv socken Skummeslöv 5:2
Undersökningsår: 2014

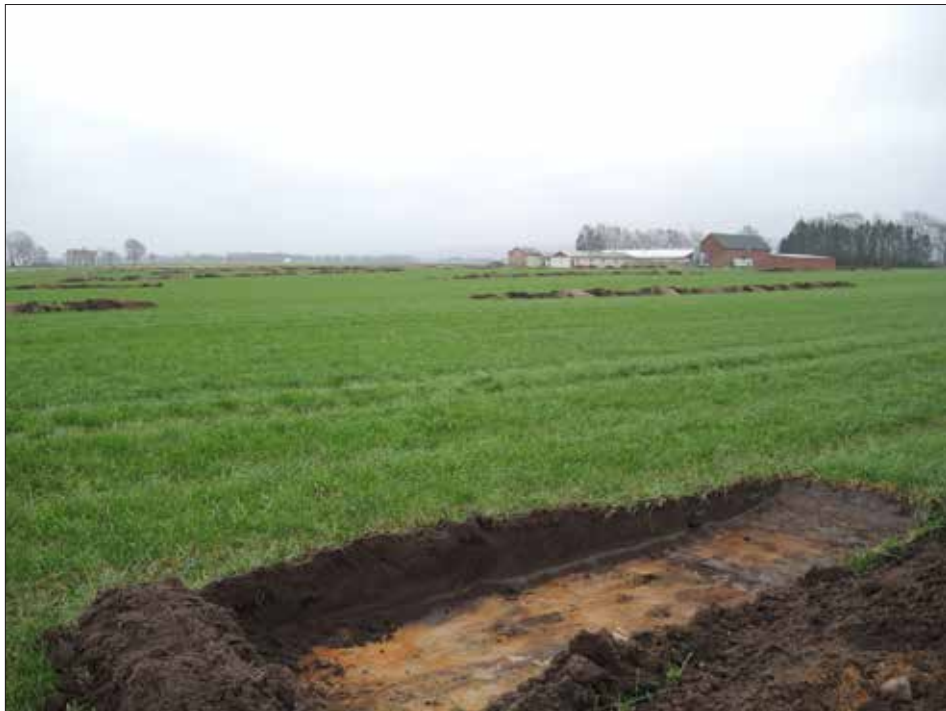
Foto framsida: Översiktsbild mot sydost med gården Haga i bakgrunden (fotonr. 2014-90-5). Foto: Mats Nilsson.

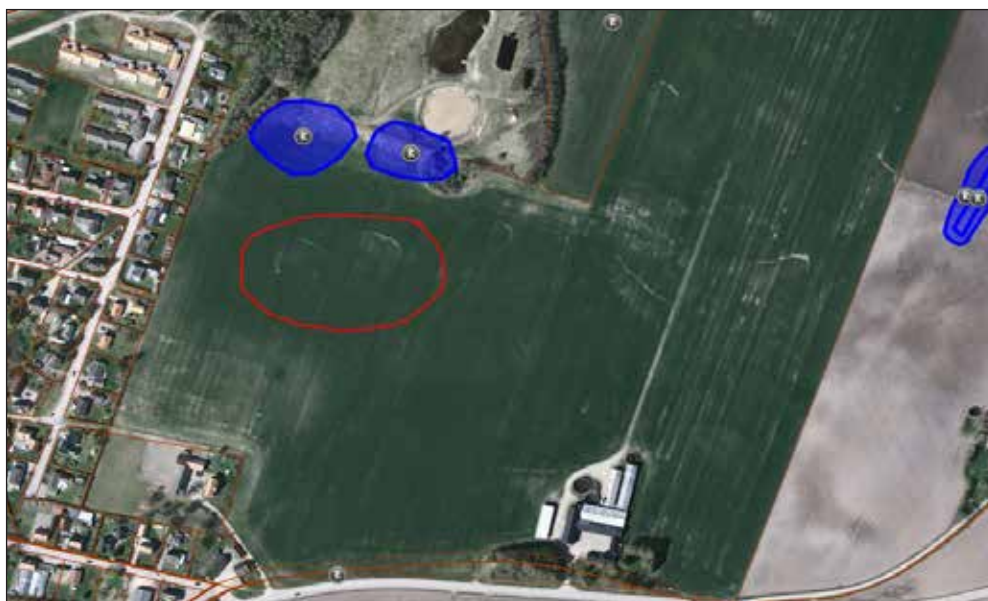
Figur 3. Ortofoto. Avvikelser i vegetation inringat med rött, (screenshot från FMIS).

Schaktdragning i den nordvästra delen av området kunde inte påvisa några rester av gravhögar i området för markeringen i figur 3, däremot påträffades en brunn. En sänka i marken, humusbildning under matjorden samt täckdiken på

En sänka i marken med brunnar och täckdiken sträckte sig österut från den nordvästra delen av området där ett par gravhögar förmodades ha funnits. Förändringarna som syns i vegetationen i figur 3 kan troligen härledas till skiftande markfuktighet. Humusbildning påträffades under matjorden i området, som visar att det tidigare också kan ha varit fuktigare där. Variation i vegetationen som ringats in centralt i området och syns i figur 4 är förmodligen också rester av ett täckdiket, tidigare öppet dike. Vid schaktning påträffades dräneringsdiken i ungefär samma nord-sydliga riktning och norr om utredningsområdet ligger diket ännu öppet (se bild baksida).

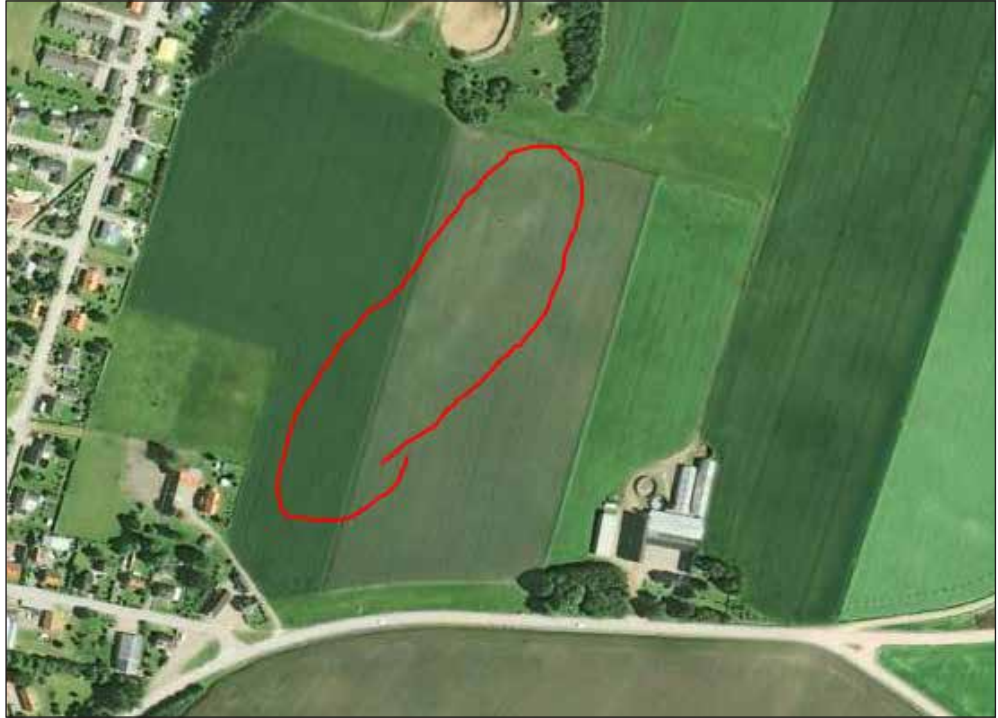
Figur 4. Vegetationsavvikelse i områdets centrala del inringat med rött, (screenshot från eniro).

Den vegetationsförändring som syns centralt i utredningsområdet i figur 4 och som sträcker sig söderut motsvarar ungefär de nord-sydliga dräneringsdiken som påträffades vid schaktning i norra och södra delen. Norr om utredningsområdet finns idag ett öppet dike i motsvarande sträckning.

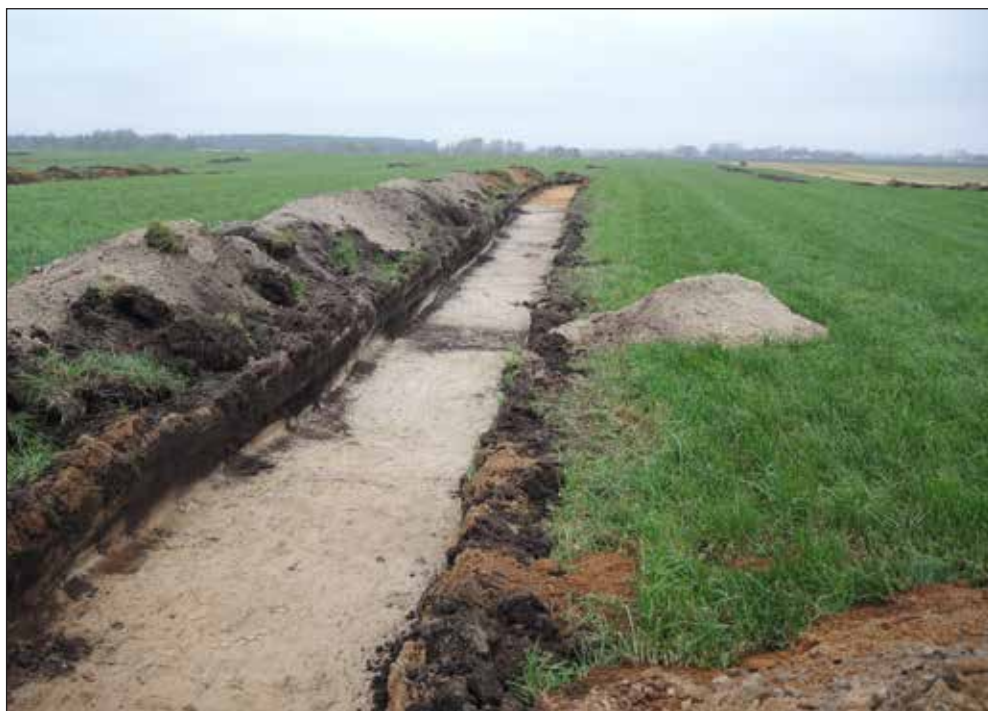
Figur 6. Område med finsand i den östra delen av området. Foto Mats Nilsson. (fotonr 2014-90-1).

I områdets östra del kunde inga rester av gravhögar ses vid schaktning. Det påträffades däremot stora mängder finsand under matjorden, figur 6. Ett djupare schakt togs därför upp på platsen. Vid ett schaktdjup på drygt 2 meters synes ännu ingen lagerskiktning eller stratigrafi utan sanden fortsatte djupare ned.

De höjdparter som markerats på den äldre sockenkartan från 1814-17 i områdets östra del, figur 5 kunde inte återfinnas. I stället fanns stora mängder finsand på platsen, figur 6. Vid djupare grävning fortsatte sanden mer än två meter ned. Punktcirklarna på den äldre kartan i figur 5 tolkas därför som möjliga sandkullar som genom ca 200 års odling och plogning jämnats ut.

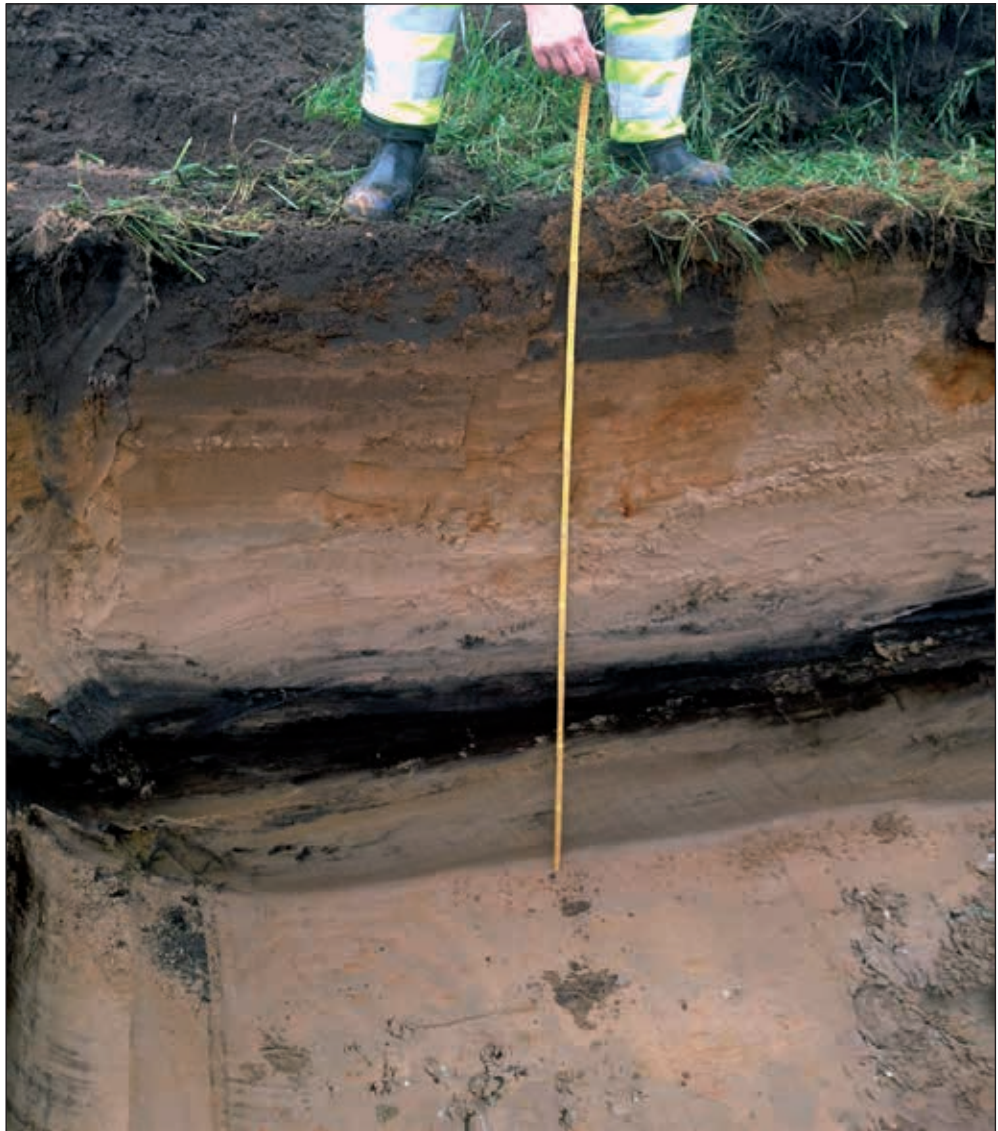
Figur 7. Humöst lager under finsand i schakt 1184. Foto Stina Tegnhed.

I den sydvästra delen av undersökningsområdet var marken något högre och mer väl-dränerad. Här förtätades därför schakten för att söka fornlämningar. I detta område grävdes också ett antal djupare schakt tills morän nåddes, ca 1,5 meter ned. Under matjord och därpå följande finsand framträdde i de djupare schakten ett 0,2 meter mäktigt humöst lager på ett djup av ca 0,75 meter, figur 7. Inga äldre översandade förhistoriska markhorisonter kunde däremot ses.

I den västra och sydvästra delen av utredningsområdet påträffades ett översandat humöst lager på ett djup av ca 0,75 meter ned i alven. Figur 7 visar lagret i schakt 1184. Enligt information från Ronnie Liljegren, lektor emeritus geologi vid Lunds universitet, kan lagret på grund av den diffusa underytan troligen ha blivit avsatt i vatten eller i en våt miljö. Inga arkeologiska lämningar hittades i lagret som var ca 0,2 meter tjockt. Lagrets höjd över havet var 10,3 meter och tapestransgressionen ligger i undersökningsområdet på ca 10 meter. Lagret visade också tecken på att ha övertransgredierats.

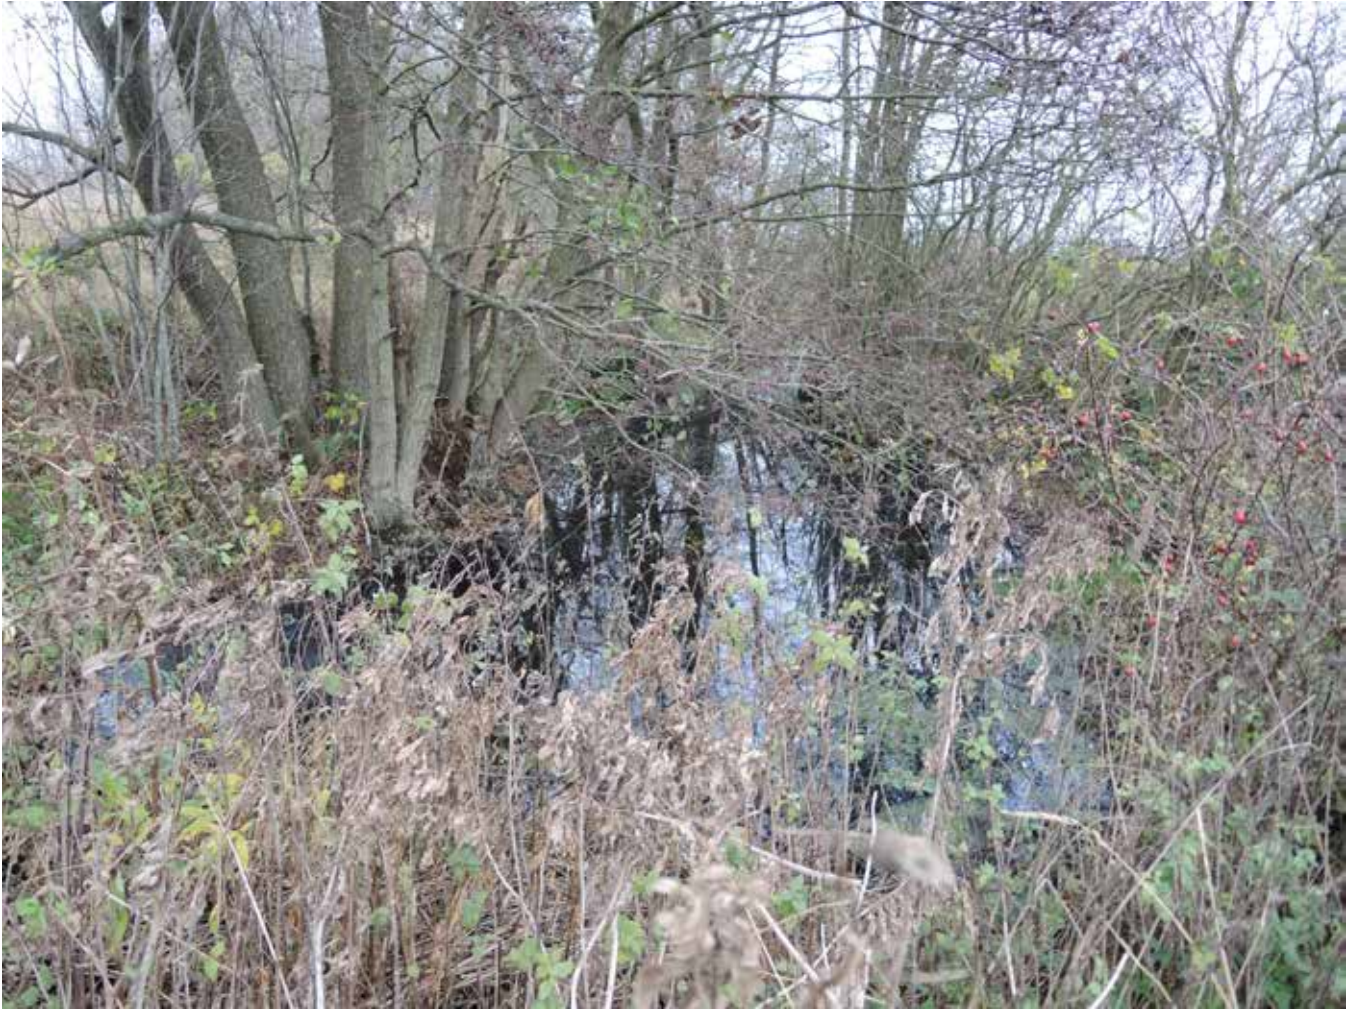
Foto baksida: Öppet dike i norr, som inom utredningsområdet är täckdikat (fotonr. 2014-90-3). Foto: Mats Nilsson.
